# COMUNE DI BORZONASCA

## INTERVENTI URGENTI DI MANUTENZIONE STRAORDINARIA E DI RIPRISTINO DELL'ASSETTO DEL TERRITORIO IN ZONA BOSCATI SUL BASSO BACINO DEL RIO DEI SALICI AFFLUENTE DEL T.STURLA, GRAVEMENTE DANNEGGIATO A SEGUITO DI EVENTI ALLUVIONALI NEI COMUNI DI MEZZANEGO E BORZONASCA

PROGETTO DEFINITIVO - ESECUTIVO

### TAV. 4 - SCHEMI GRAFICI E SEZIONI SCHEMATICHE

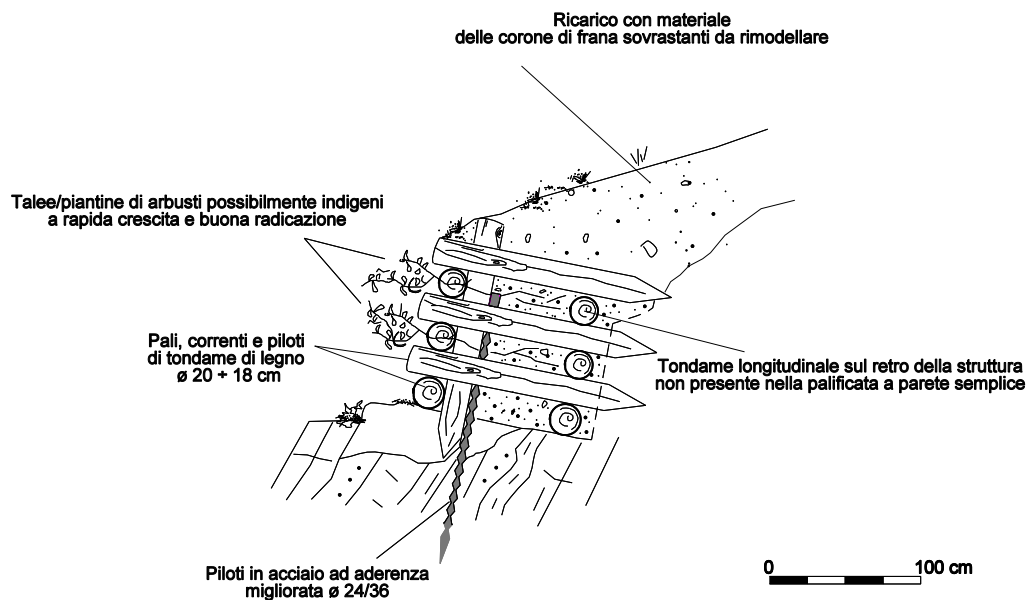
Fig. 2 - Sezione trasversale (schema riferito alla palificata a parete doppia)

## PALIFICATA VIVA PARETE DOPPIA O SEMPLICE RINFORZATA IN LEGNAME E PIETrame

Palificata viva a doppia parete in legname e pietrame rinforzata e ancorata con piloti  
in tondame di legno duro a loro volta rinforzati e ancorati in roccia con piloti di  
tondini di acciaio ad aderenza migliorata

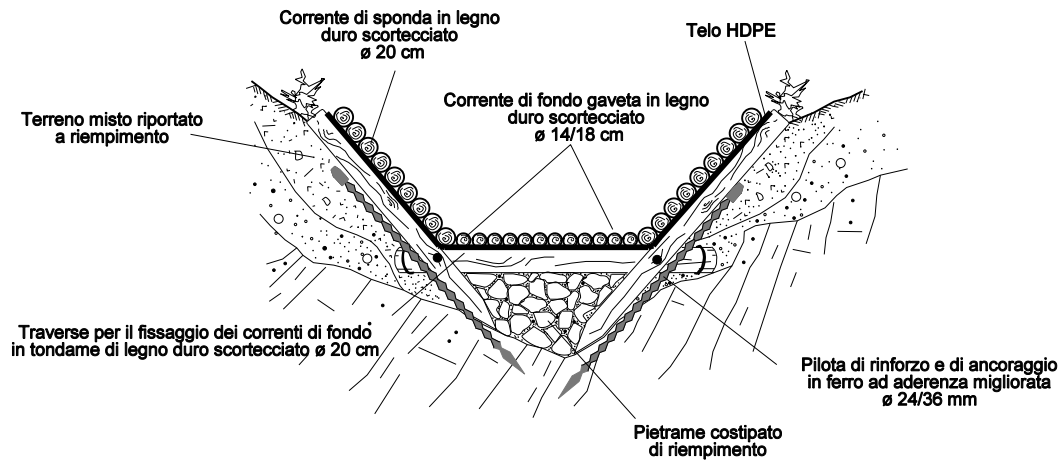
Fig. 1 - Sezione trasversale

## SOLCO DI CORRIVAZIONE ARMATO CON SPONDA E GAVETA IN LEGNAME E PIETRAME

Particolari costruttivi delle sistemazioni degli alvei o delle sponde armate  
in legname, pietrame e rinforzi in ferro ad aderenza migliorata  
da adattare caso per caso per morfologia e assetto

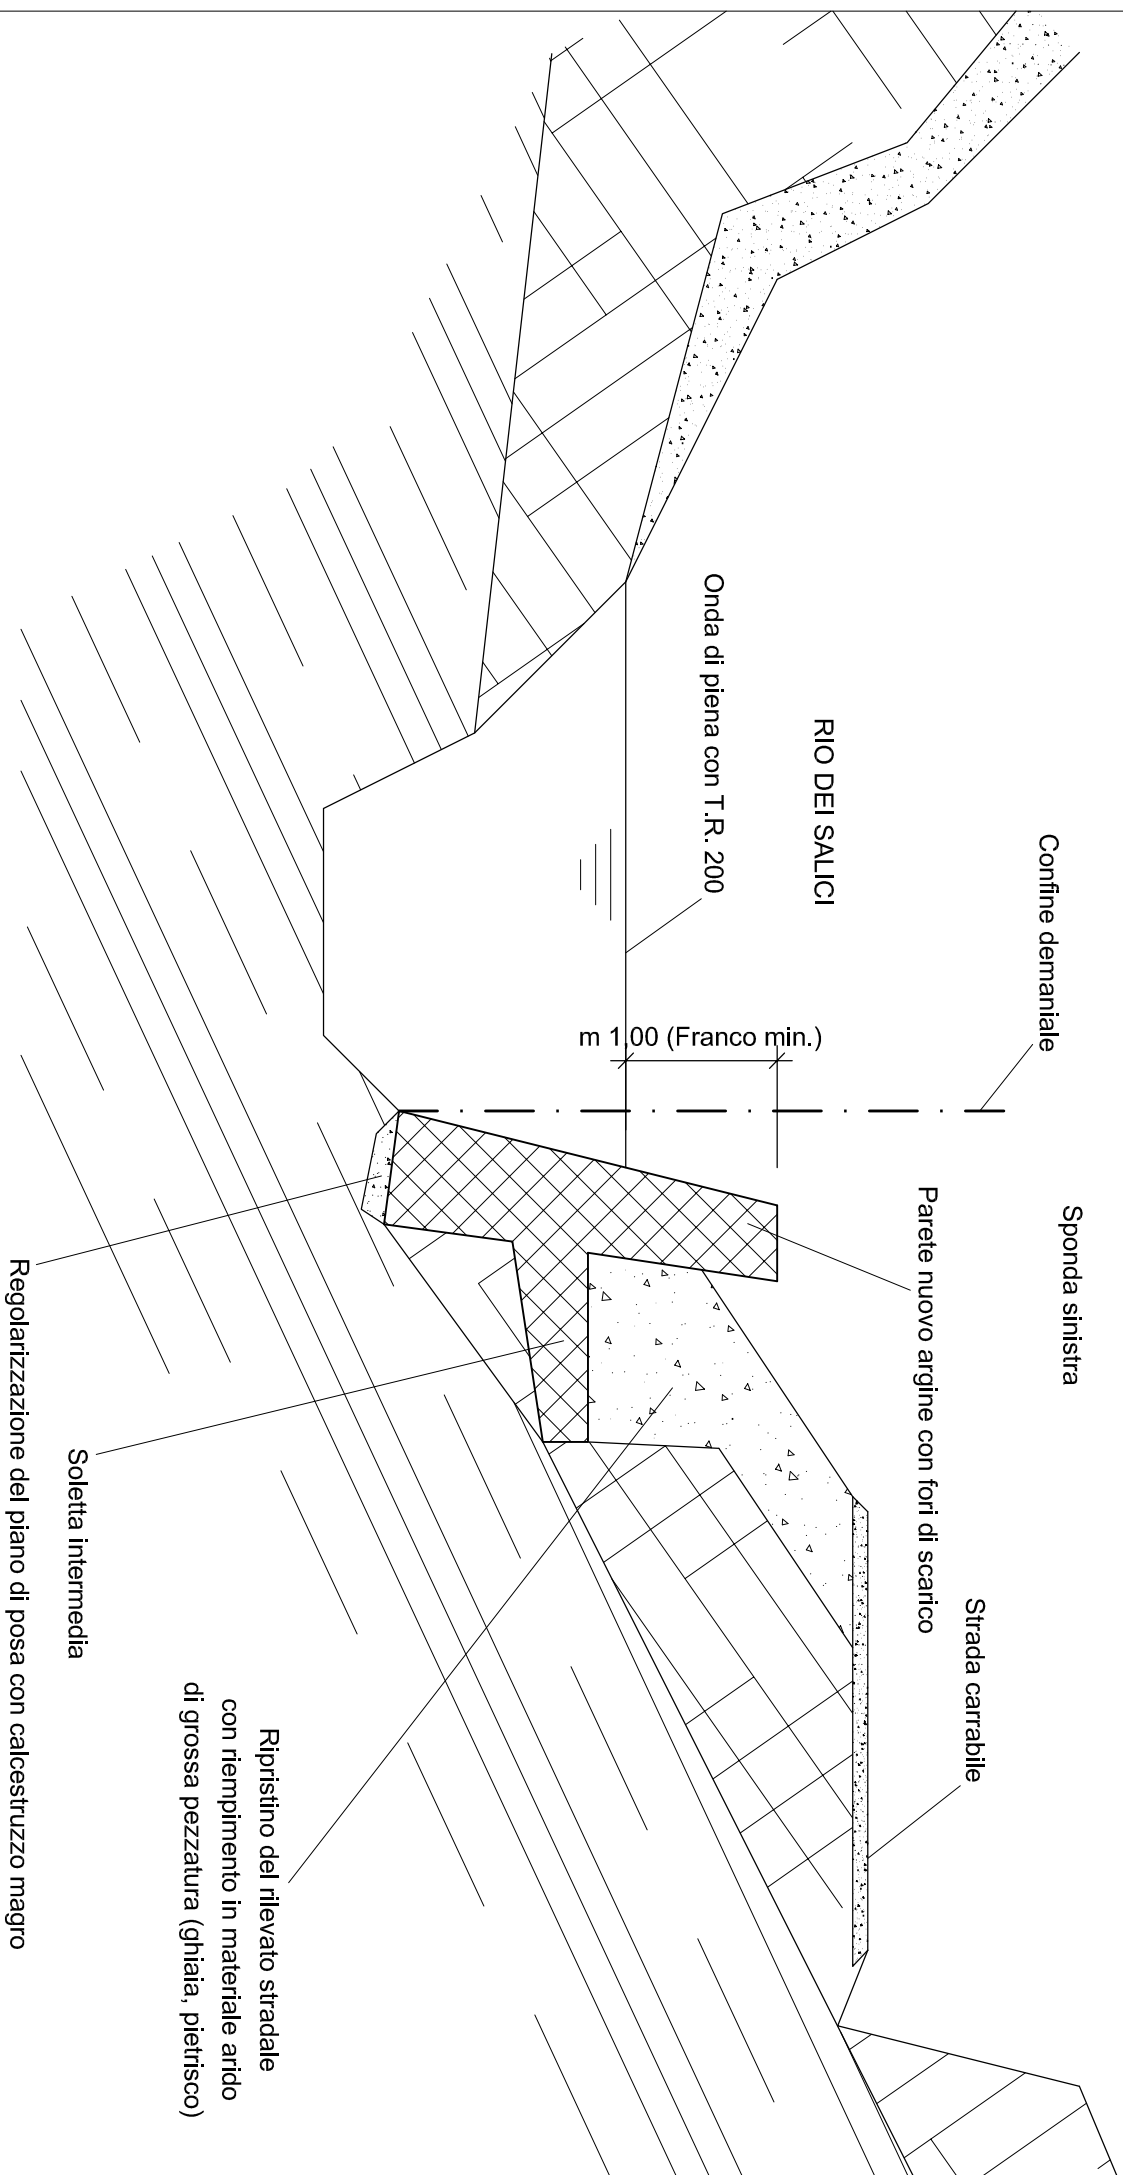
# RICOSTRUZIONE DELLA DIFESA SPONDALE SINISTRA CON MURO IN CONGLOMERATO DI CEMENTO ARMATO
